マンション耐震改修の進め方

国土交通省 国土技術政策総合研究所 長谷川 洋

〈於：住宅金融支援機構「すまい・るホール」、'07.7.14〉

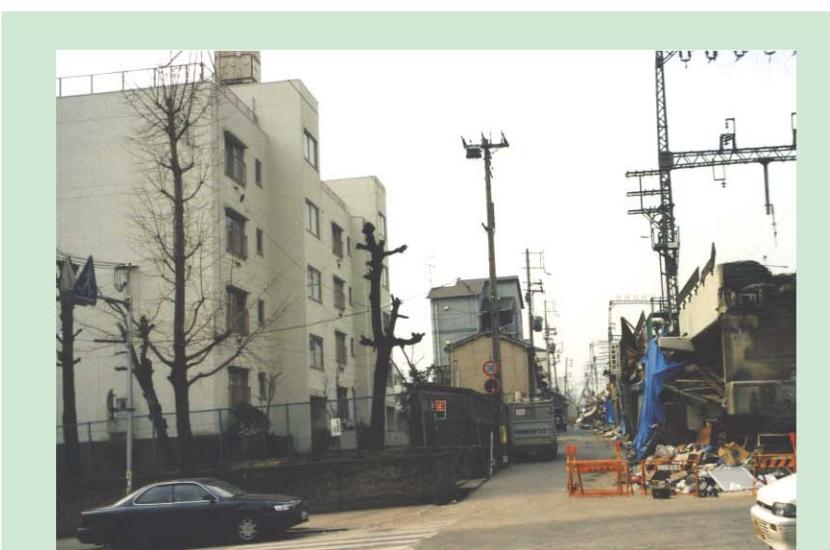
写真1は、阪神・淡路大震災時のものですが、左側に壁式構造の4階建てが建っていて、道路を挟んで右側に鉄道の高架橋があります。この鉄道の高架が完全に破壊され前面が崩れ落ちているのに対し、道一つ隔てた壁式構造の建物はほとんど無傷の状態にあります。

写真1 阪神・淡路大震災のケース。隣の鉄道の高架は圧壊しているが、築後30年以上経過した壁式構造の集合住宅は被害を受けていない。

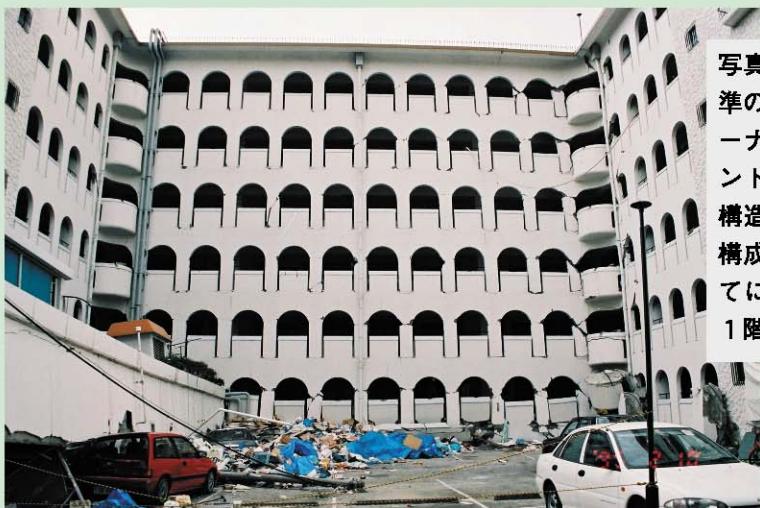
写真2も阪神・淡路大震災の被災マンションですが、コの字形でエキスパンションが無く、1階部分が完全に崩壊しています。

写真2 築後30年以上経過した旧耐震基準のRC造ラーメン構造のコ字型住棟。コーナー部分にエキスパンション・ジョイントは設けられておらず、全体で一つの構造体。1階が店舗、2階以上が住戸で構成される用途混合マンション。6階建てに見えるが、元は7階建ての建物で、1階が完全に圧壊している。

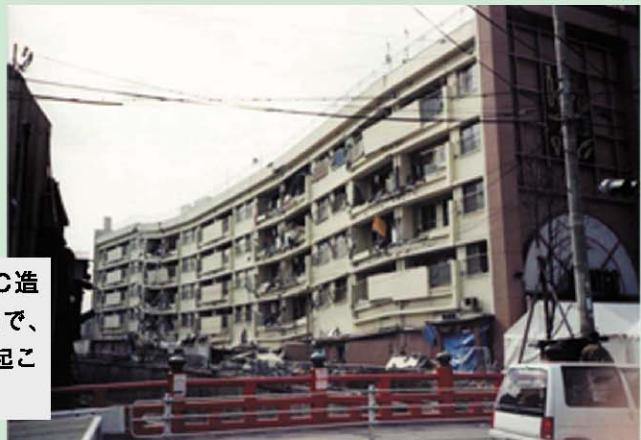
写真3は、辺長比の大きい細長いマンションの被害事例です。通常は極端に細長いマンションでは中央部分で構造的にエキスパンションを入れて分離するのですが、阪神・淡路大震災の場合では、そのような処置がされていないマンションで、中央付近が崩壊を起こすケースが見られました。

写真3 築後30年以上経過した旧耐震基準のRC造ラーメン構造の住棟。辺長比が大きい細長い建物で、1階の中央部分の柱がせん断破壊して層崩壊を起こしている。

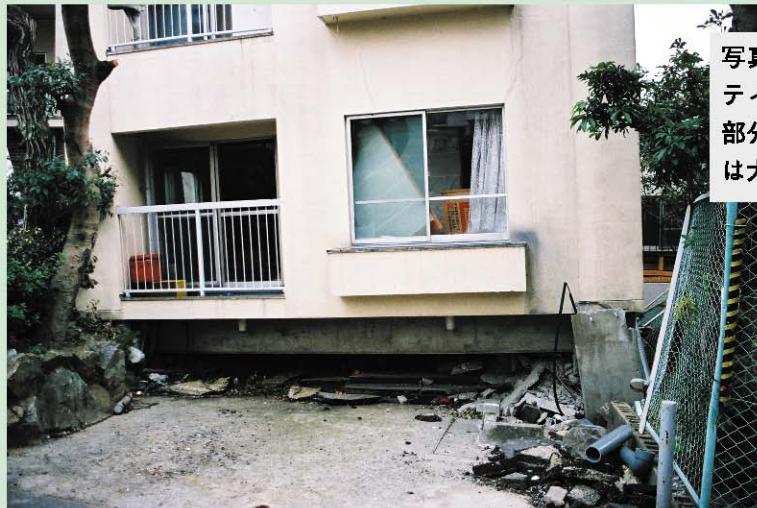
写真4から6は、ピロティにおける被害の事例で、1階のピロティ部分が崩壊しています。**写真4**と**写**

写真4 RC造ラーメン構造の駐車場ピロティ型マンション。1階の駐車場ピロティ部分のみ完全に層崩壊している。2階以上は大きな被害がない。

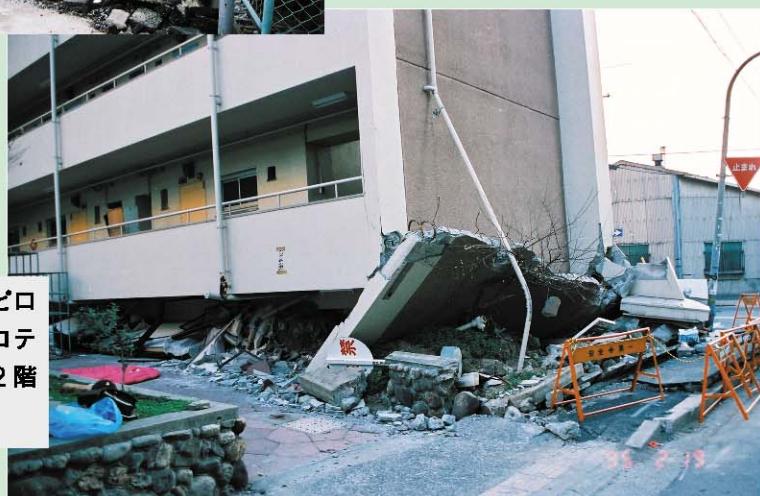
真5がRC構造で完全に1階部分の層崩壊が起こっています。**写真6**はSRC造で、鉄骨が入っていた分だけ完全な層崩壊は免れていますが、いずれにしてもこのようないわゆるピロティ形式の建物では、ピロティ部分の強度が不足するため被害が起りやすいということです。

写真5 RC造ラーメン構造の駐車場ピロティ型マンション。1階の駐車場ピロティ部分のみ完全に層崩壊している。2階以上は大きな被害がない。

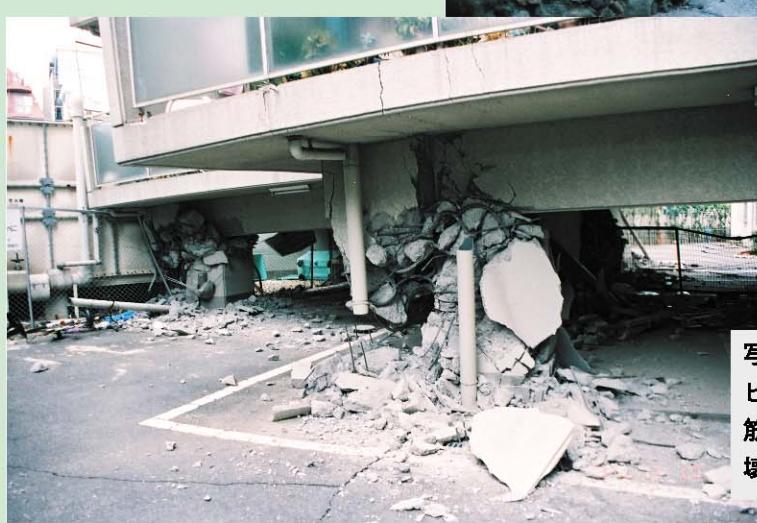
写真6 SRC造ラーメン構造の駐車場ピロティ型マンション。ピロティ柱の帶筋が細かく入っているため、完全な層崩壊は避けられた。

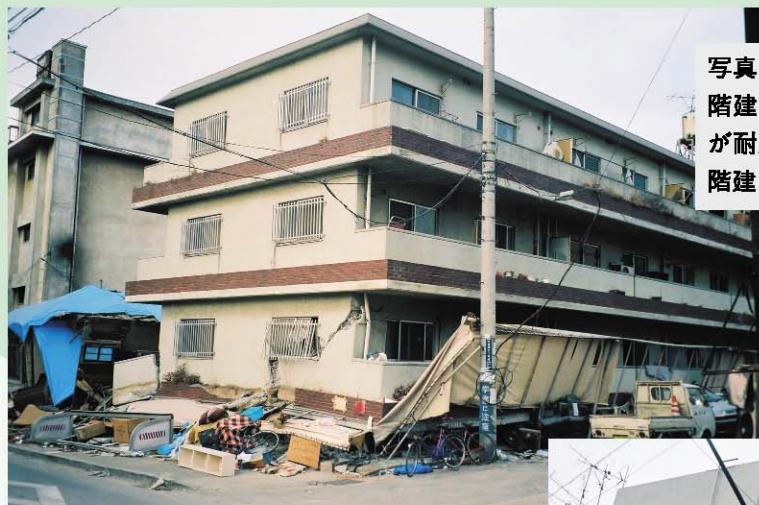
写真7は、1階に比較的広い区画の店舗が入っていたマンションです。写真の左は3階建てのように見えますが実は4階建てでした。2階以上の部分は、あまり大きな被害は受けていませんが、1階の店

写真7 1階が店舗・2階以上が住戸の4階建てマンションであるが、1階店舗部分が耐震壁の不足等により完全に層崩壊し3階建てに見える。

舗部分が完全に崩壊してしまっています。写真8は、完全には崩壊していないのですが、片側の柱に座屈が起きて傾いてしまったケースです。

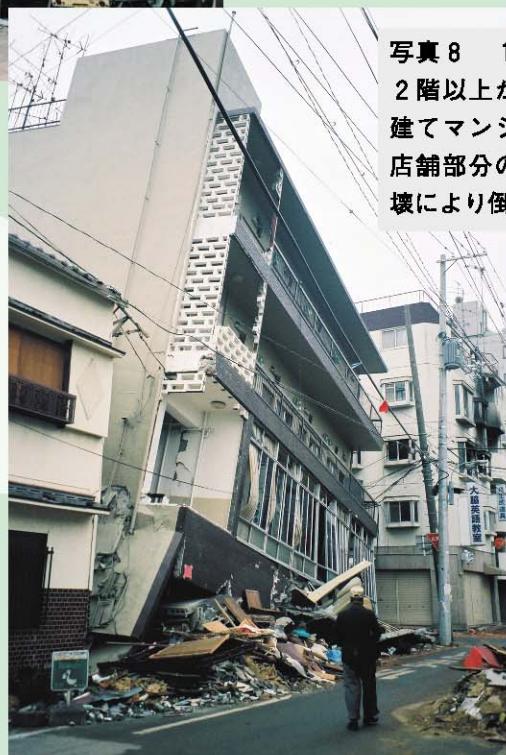
写真8 1階が店舗・2階以上が住戸の4階建てマンション。1階店舗部分の柱の座屈破壊により倒壊。

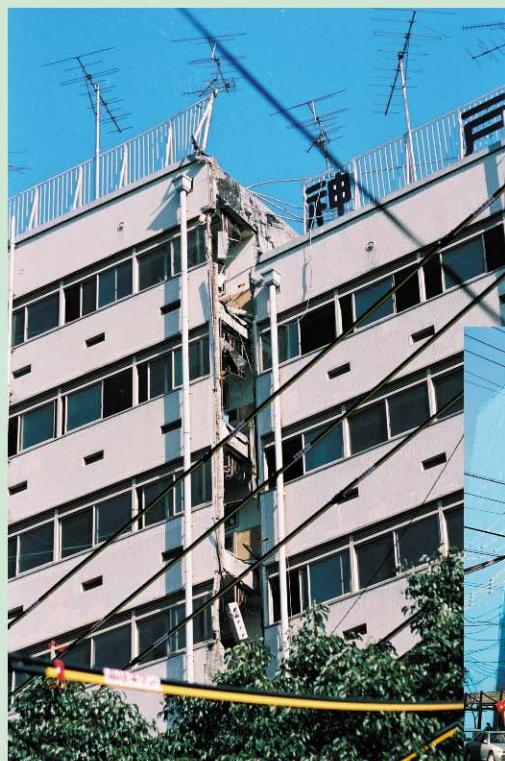
写真9 SRC造ラーメン構造の下階店舗付きの高層マンション（11階建て）。

(右写真) 1～3階が店舗・事務所、4階以上が住戸の11階建ての高層マンション。3階までの施設部分は階高が、4階以上の住戸部分よりも高い。(左写真) 中央のエクスパンション・ジョイント部分。中央より右側が層崩壊した建物部分で、エキスパンション・ジョイント部では完全に1層分落ちている状況。

写真9は、下層階と上層階で構造形式または階高が変わる高層マンションのケースで、3階部分までが商業系・業務系、4階以上が住戸となっている形狀です。3階部分が完全に層崩壊を起こして、そこから連鎖的に建物の破壊が起こり、最上階では完全に1層分落ちてしまっており、非常に大きな被害をもたらした事例です。

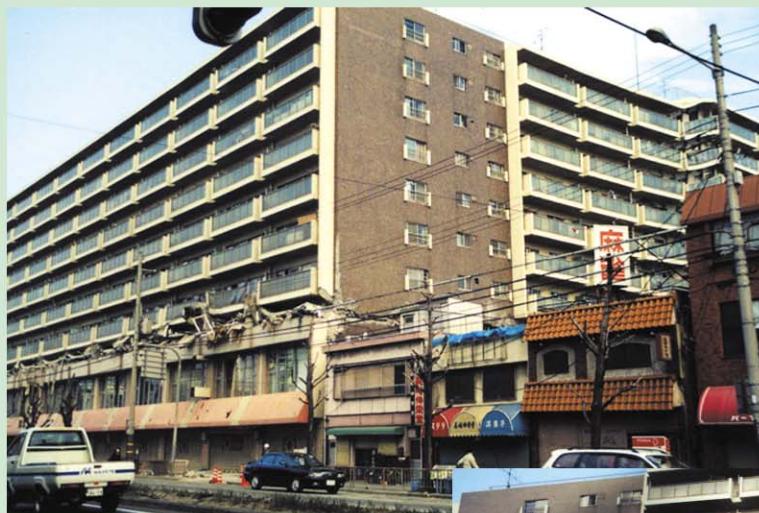
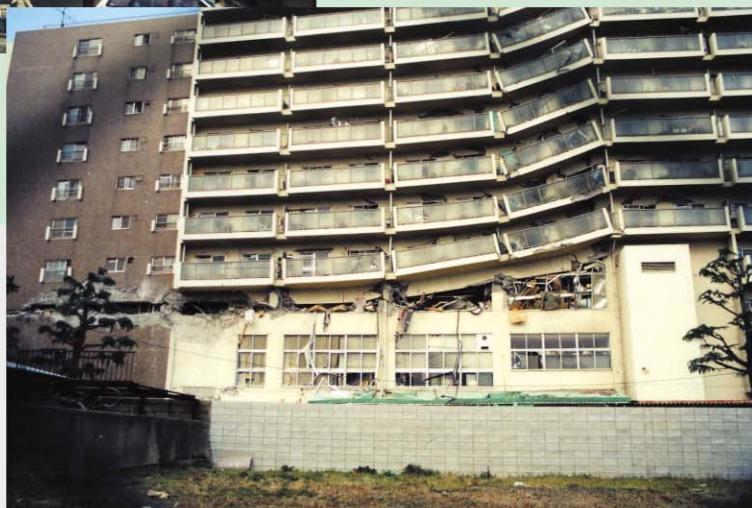
写真10 SRC造ラーメン構造の下階店舗付き・コ字型の高層マンション(10階建て)。(上写真) 1階が店舗、2～3階が事務所、4階以上が住戸で構成される用途複合型マンション。旧耐震基準の建物。コ字型の形状であるが、エキスパンション・ジョイントが設けられておらず、構造的に一体となっている。前面道路に面した南側の3階事務所部分が完全に1層分圧壊している。事務所部分の階高が高く剛性率が低かったこと、耐震壁が不足していたこと等が原因。(下写真) 東側の建物部分。エキスパンション・ジョイントで建物が切り離されていないため、この部分でも3階部分の層崩壊が始まっている。

写真10も全く同じメカニズムで被害が起きています。下の数層が商業・業務系、その上階が住戸系の下駄履きマンションで、コの字型の平面形状も不整形なマンションです。中間階の3階で層崩壊を起こし、その上階部分が連鎖的に大被害を受けました。
