# m a r t a

## ◇ニューヨークにおける改修事情（続） ◇鉄筋コンクリート造の耐久性－劣化と損傷－

# ニューヨークにおける改修事情（続）

# 鉄筋コンクリート造の耐久性 — 劣化と損傷 —

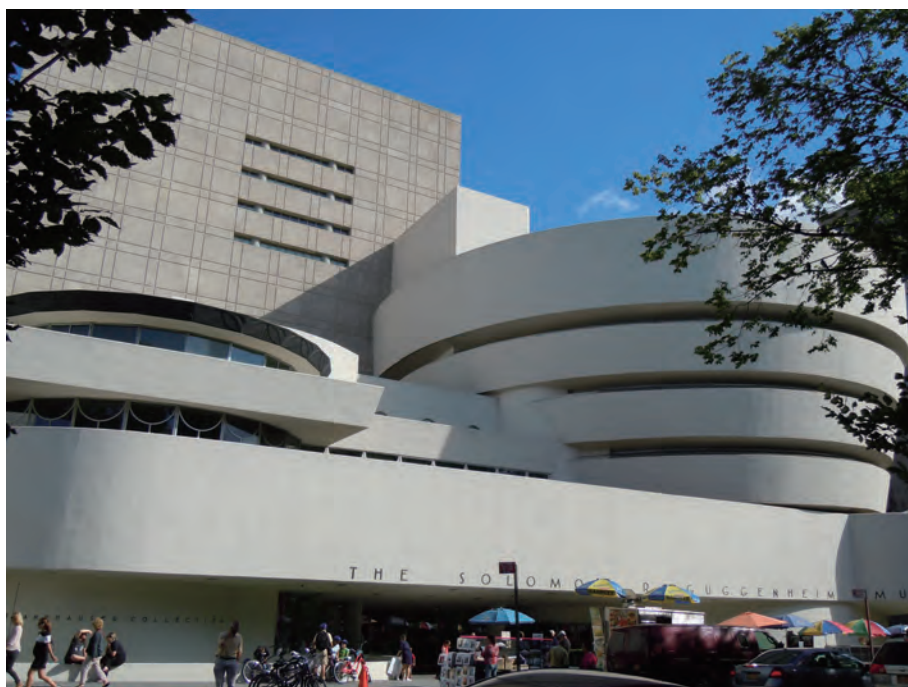
改修工事から7年、昨秋訪れた美術館の外観は、建物の特徴である真っ白な外壁が綺麗で、良好な状態にあるように思われました。少なくとも大通り（フィフス・アベニュー）を挟んで隣接するセントラルパークから見た時は、眩しく感じる程でした（写真①）。しかし、いざ建物に近づき「点検」を始めると、<sup>あけうら</sup>底の上裏面に内部鉄筋からの錆汁が原因と思われる汚れや、開口部（照明器具）回りのひび割れが目に入ってきました（写真②・③）。実はこれらの不具合は、本会報14号の7頁に掲載した写真にもあるように、改修工事の中で把握できていた、また、確実に補修すべき事象だったと思われます。これらが修繕工事の「瑕疵」に該当するのでしょうか、

写真① グッゲンハイム美術館  
(2015年に筆者が撮影)

一方、外壁塗膜については、チョーキング現象もなく、良好な状態でした。改修工事で新たに施された塗膜は、ひび割れに対する追従性を重視した弾性塗料によるものだったこともあり、エントランス回りの壁面の、人の手や物が触れやすい部分に、僅かながらの汚損が見られた程度でした（写真④）。

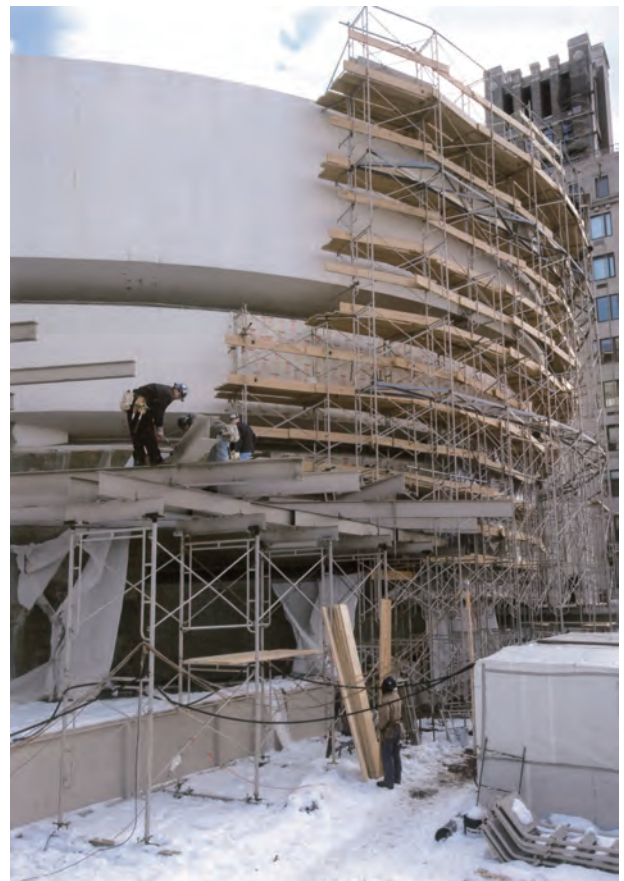
写真⑤のように、グッゲンハイム美術館の改修工事の際にも、日本の枠組足場と殆ど同じ形状の仮設足場を設けていました。現地では「パイプ・ステージング」と呼ばれていて、1スパンの高さは約2m、作業台の幅は1m程と、体格の大きな欧米人（もっとも、ニューヨークの建設現場で働く人の中には、背丈が平均的な日本人と変わらないメキシコや中国からの移民が多いのですが）に合わせた規格が多いようです。さらに日本の安全基準と同様、作業床のまわりには「トゥ・ボード」と呼ばれる巾木や、手摺の設置が義務付けられているようです。

写真⑤ グッゲンハイム美術館改修時の足場設置状況（2005年、グッゲンハイム美術館50周年記念誌より）

設ステージ」の下を通ることがあります。このステージは、仮設枠組足場を受ける目的だけで設置されたものではありません。写真⑧の移動昇降式足場の現場にも見られますし、グッゲンハイム美術館の工事の際も、足場の外側に設置されているのがわかります(写真⑤、手前の鉄骨梁材の部分)。マンハッタンを離れると、歩道(公道)との間に十分なスペースを設けて建てられた建物も多くなってきますが、写真⑫・⑬の21階建て集合住宅の改修現場(枠組足場は設けずゴンドラでの工事)でも、歩道の上にステージが組まれています。

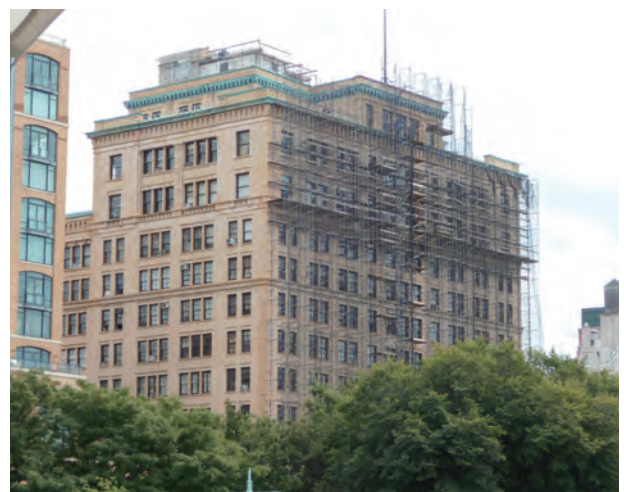
日本と同じ形状のアメリカの枠組足場ですが、写真⑥のように、枠材の全てに作業床を設けるのではなく、必要な箇所のみ設置している場合も多く見られます。また、この写真の足場には、既に飛散防止用のメッシュシートが貼られていますが、かなり透過性が高いもののようです。ニューヨークの改修現場においても、黒色メッシュの普及率は高く、青色

写真⑥ Bell Telephone Laboratories Complex（2015年に筆者が撮影）

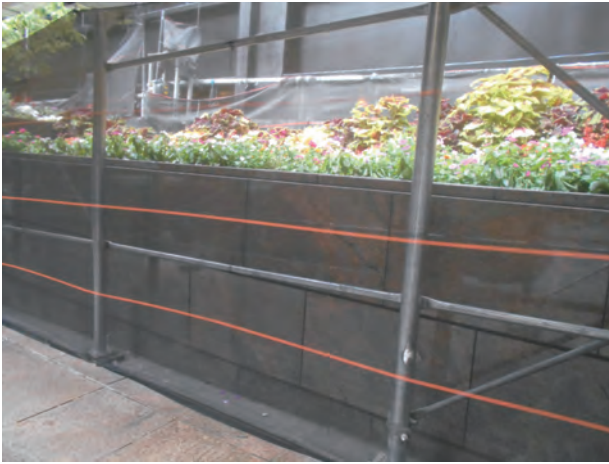
写真⑦ マンハッタン、ダウントウン地区のビル改修現場にて（2015年に筆者が撮影）

や緑色のシートもよく目にはしますが、白色メッシュは殆ど見掛けません。また、昨秋の訪問時には、多くの工事現場でオレンジ色のラインの入った黒色メッシュシート（写真⑦）を見掛けました。暗い時間帯にメッシュシートそのものの視認性を高める目的で用いられているようです。

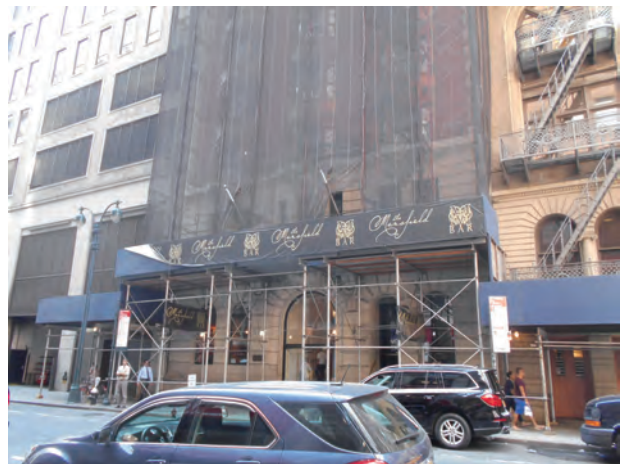
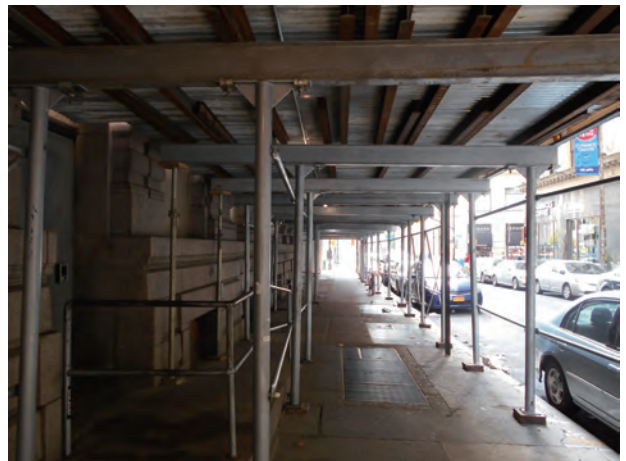
写真⑩ ザ・マンスフィールド・ホテル（2015年に筆者が撮影）

写真⑪ sidewalk sheds の例（2015年に筆者が撮影）

これは「サイドウォーク・シェッズ (sidewalk sheds)」と呼ばれるもので、工事現場からの落下物から歩行者を保護する目的のものですが、高さ40フィート(約12.2m)以上の建物の新築・改修工事を実施する場合、歩道までの距離に関わらず、設置が義務付けられているものなのです。この「仮設上屋」は、その構造や寸法、耐荷重の基準も定められています。日本の改修現場の場合、写真⑫のように建物から歩道まで20m近く離れているような事例では、防護棚を設けることも無いでしょうから、少し過剰ではと感じるかもしれません。

一方で、これはニューヨーク市の場合だけなのかも知れませんが、日本の仮設工事では「過剰」と思える程の義務付けられた安全対策があります。碁盤目状の道路とそのサイドウォーク（歩道）に隣接する形で建物があるマンハッタンを歩いていると、よく改修工事の現場に遭遇し、写真⑩・⑪のような「仮

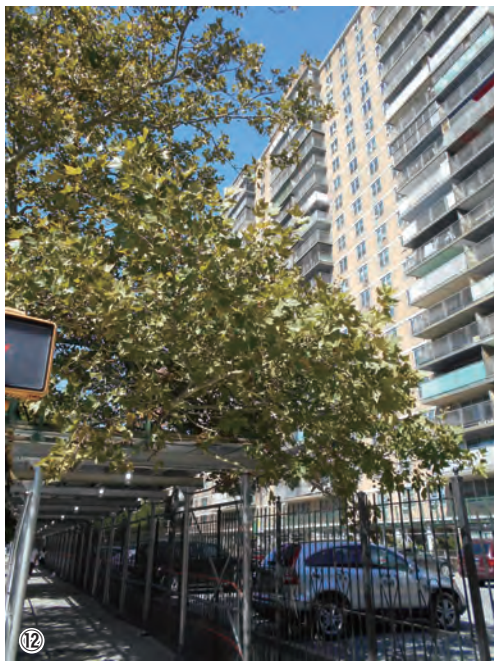
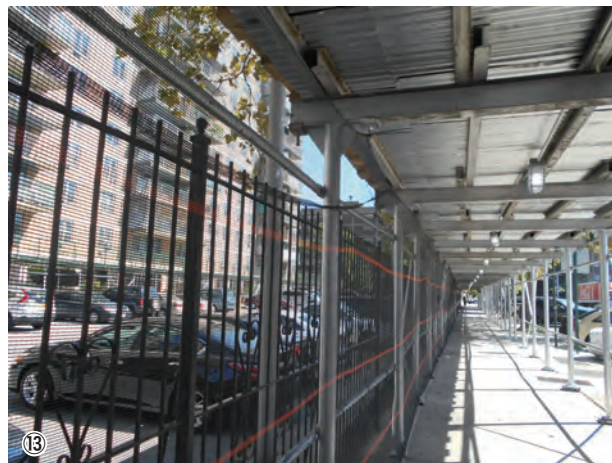
写真⑫・⑬ クイーンズ区に建つアパートメントと sidewalk sheds (2015年に筆者が撮影)

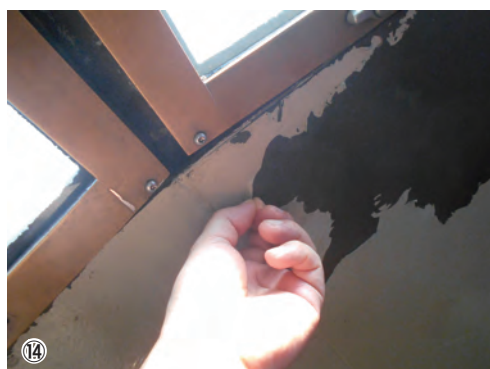
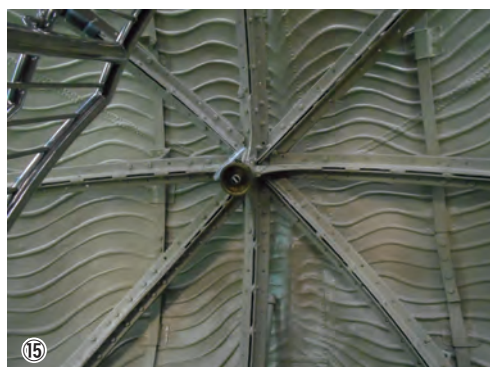
写真⑭は、ニューヨークの象徴、自由の女神の最上部にある展望スペース(王冠の部分)の内壁の塗装の剥がれです。世界遺産を傷つけることはいいことですが、少しでも引っ張ってみると大変良く伸びました。もっともこの展望室は、空調設備が扇風機のみで、金属板でできている女神の「頭皮」に断熱材が施されているわけでもなく、「頭皮」の熱膨張と収縮を考慮して、弾性塗料が採用されているのかもしれませんが(写真⑮、展望室の天井=「女神の頭皮」の裏側、中央に見えるのはスプリングラヘッド)。

写真⑭・⑮ 自由の女神の頭部展望室内部 (2015年に筆者が撮影)

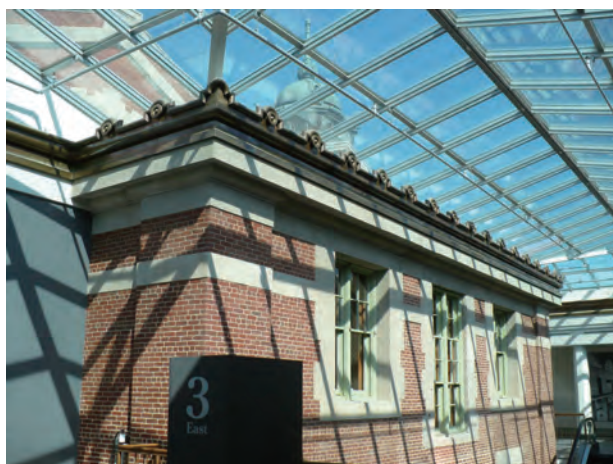
写真㉑ エリス島移民博物館トツブライト部分(2015年に筆者が撮影)

博物館の内部には、当時の移民の苦悩を伝える写真や展示品が多くありますが、改修工事の様子を伝えるコーナーもあり、興味深いものがあります(写真⑭～⑯)。また、博物館へのコンバージョンの際に屋根の部分をつぶライトに改修している箇所(写真⑳)も見ることができるので、修繕工事の関係者にとっては興味深い建物といえるでしょう。

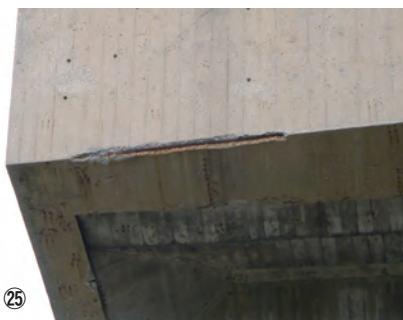
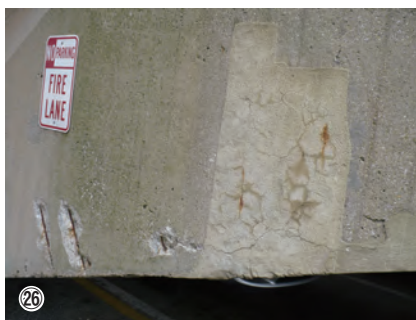
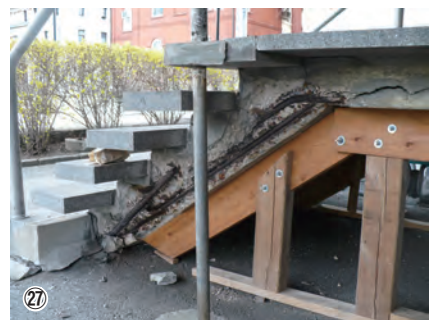
写真②⑤～②⑦ Begrisch Hall 躯体の不具合(鉄筋曝露、補修跡の再発、2008年に筆者が撮影)

の建物も増えてきています。マルセル・ブロイヤーが設計し、1961年に名門私立ニューヨーク大学の学生センターとして完成した Begrisch Hall (写真②④)は、現在、ブロンクスの市立コミュニティカレッジの建物のひとつとして継承されています。しかし、公立大学ゆえの資金不足のためか、そのコンクリート打ち放し仕上げの建物に不具合が多く見られました(写真②⑤～②⑦)。私が留学中、レポートの題材として、このホールの「修繕計画」を立てただけに、今後も注視していきたい建物のひとつです。

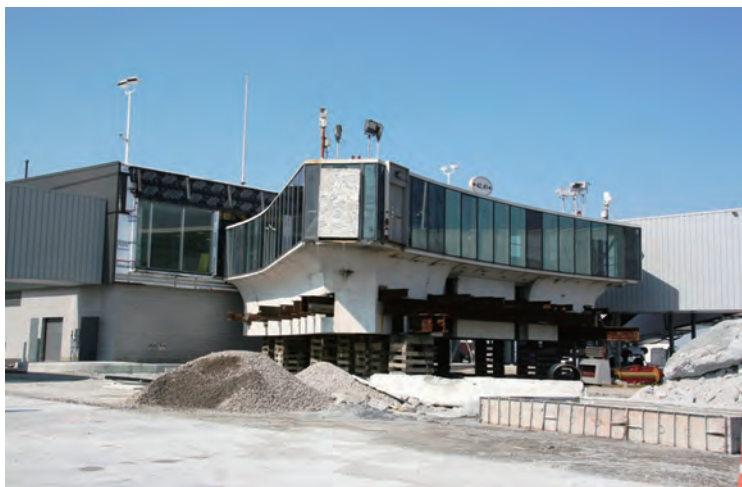
写真㉑ 曳屋工法により一部保存された「トランペット」（撮影：Ian A. Duncan）

た）。保存運動の甲斐もあって、その一部は曳屋工法によって移築されましたが（写真㉑）、現在はメインのセンタービルがホテルとして生まれ変わろうとしています（写真㉒はインテリアの状態）。

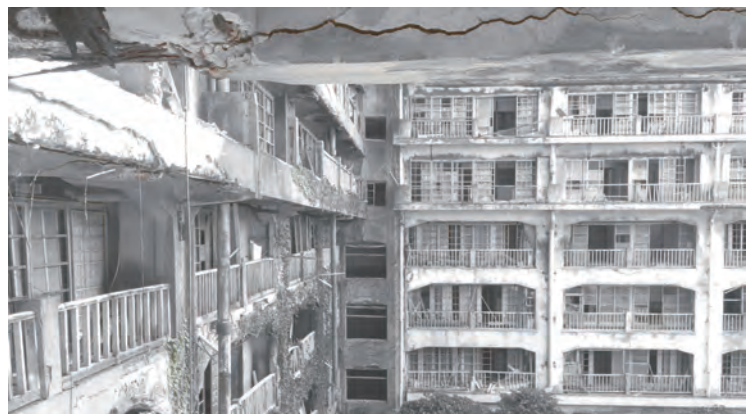
写真1 コンクリート構造体の寿命 RC造は何年もちますか？  
(写真は長崎県軍艦島)

そもそもよく聞かれるのは、鉄筋コンクリート造建築物は何年持ちますか（参考：写真1）ということですが、どのような状況を寿命と考えるかによって異なります。鉄筋コンクリート構造体の寿命は何年か、建物が寿命を迎えるとはどのような意味なのか、あるいは、部材の寿命、建物の寿命など、寿命という用語の使われ方はいろいろですので、この辺をまず整理してみます。

軍艦島というと、少し前に「軍艦島何号棟大破」などと大きく取り上げられてニュースになったのを覚えている方がいらっしゃると思います。これは建築学会が調査・診断を行ったものでした。軍艦島は劣化している構造物なので、従来の耐震診断におけるT指標などを適用できる類の建物ではありません。そこで被災度区分判定法に準じた評価方法が提案されました。すなわち、コンクリートの劣化に伴う鉄筋腐食、あるいは腐食により生じたひび割れが、

地震により生じた損傷と構造性能上は同等であると仮定して評価を行っています。すなわち、劣化を生じた建物を地震で損傷を受けた建物だと見なして評価したのです。ですので、評価結果として大破とか中破とかいう用語が用いられました。

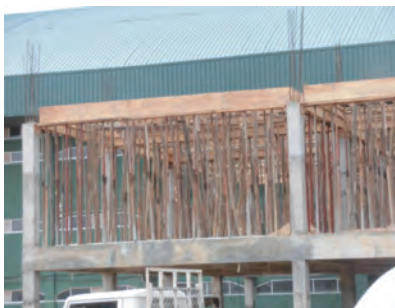
通常の建築物 RC 柱梁。壁はレンガ積み(型枠支保工がヤシの木で適当に・・・)。右は型枠の様子\*

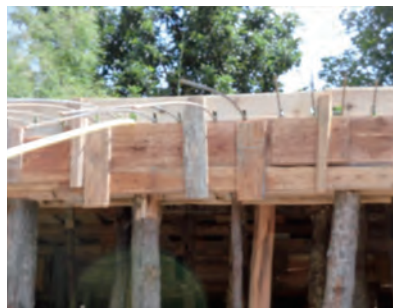
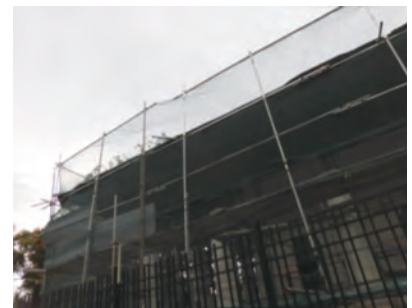
改修現場の足場。単管シングル。メッシュシートではなく網目の粗いネット張り(キャンディ) \*

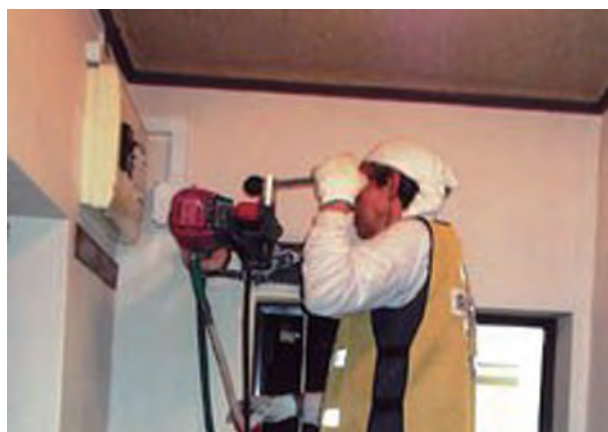
住戸内コンクリート壁を鉄筋探索後コア抜き（組合承認事項）

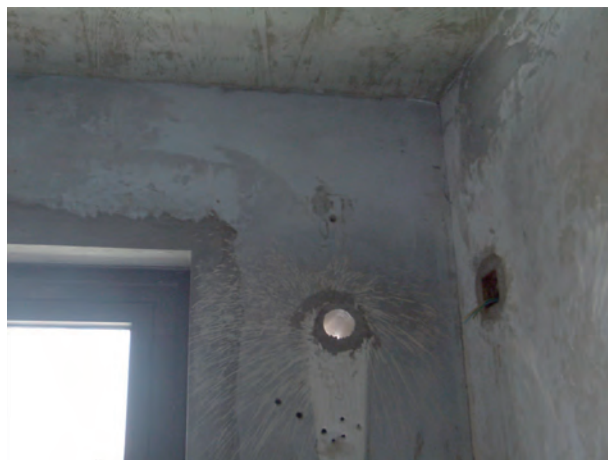
あとからコア抜きするときには鉄筋を切断しないように注意する

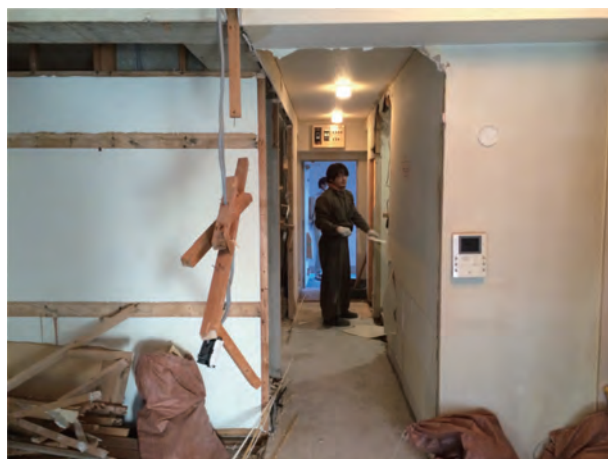
住戸内の設備改修は大がかりになるとコンクリートの躯体以外はすべて撤去するようなスケルトンリフォームになります。床も壁も天井も仕上材から下地材まで解体し搬出するとすると、廃材の量もさることながら作業員の衣服も全身粉塵まみれになり、何度も往復して裏に停めたトラックに廃材を積み込むうちに、養生された床いっばいに粉塵が溜まってしまいます。そこを居住者が歩くと養生していないところまで粉塵の足跡を広げることになります。したがって、養生の清掃と主要な作業後の養生の取替えも大事な作業項目になります。

専有部分の解体工事。廃材を搬出するルートはバックヤードを経由するように

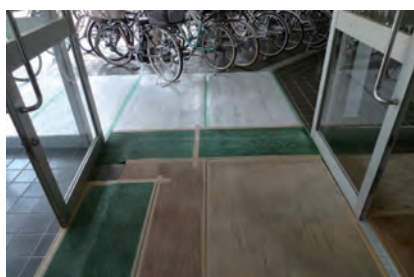
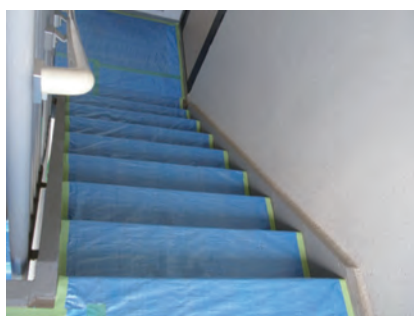
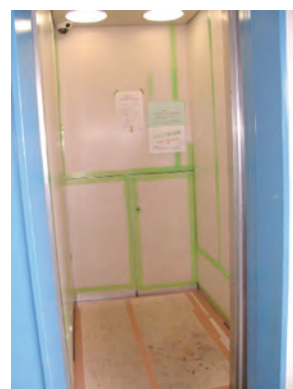
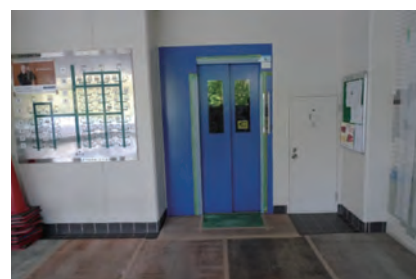
### リフォーム工事を行う場合の養生例

エントランス(玄関)回り

通路・階段

エレベーター内

エレベーター回り

住戸内の改修工事ではあっても共用部分の養生を行ってもらう必要があります。廃材の搬出から資材の搬入まで工事のための動線が必ず共用部分を通るのです。できるだけメインエントランスは避けてゴミ置場などのバックヤードを経由するようにして、なおかつ階段室や共用廊下から該当住戸まで床や壁の汚れやキズ防止のためのシートを張り、特に曲がり角部分にはクッション材も用いて欠損を防ぐようにします。石張りのエントランスホールであればさらに丁寧な養生が求められますし、高層マンション

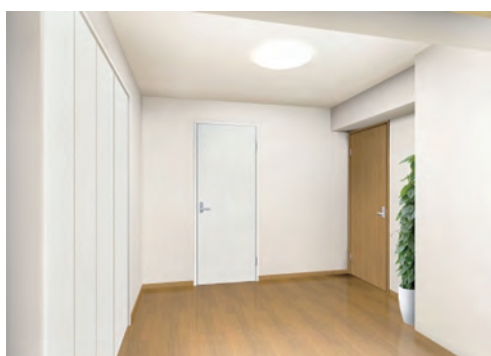
難燃材料の個別認定表示マークの例

規則ですから、大臣認定を受けた不燃材料や準不燃材料、難燃材料の下地材と仕上材を専門家に選択してもらいましょう。

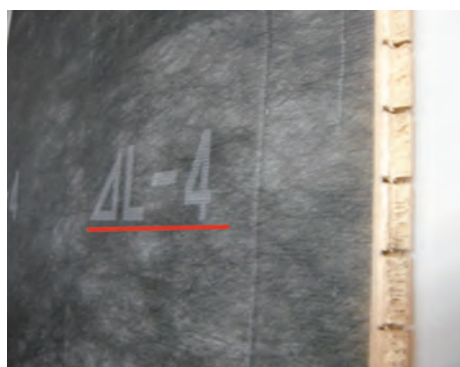
各メーカーの遮音等級表記（例）

新基準による表示「床材の床衝撃音低減性能の等級」  
＝Δ（デルタ）L 等級基準

（財）日本建築総合試験所・（財）ベターリビング採用の推定方法

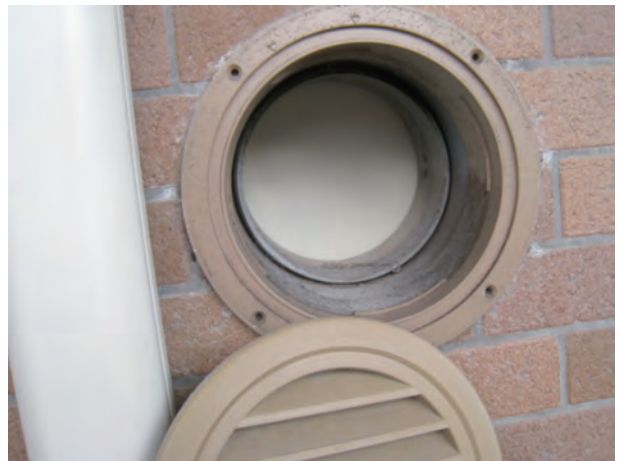
左写真部分を室外側から見たところ。壁紙で塞がれ、給気口を無くされてしまっていた

ますが、用途は共用部分の設備の維持管理に不可欠なものもあります。すべての点検口は必ず復元してください。また、給気口から冷たい風が入ってくるからとリフォームで塞いでしまうケースもあります。これはたいへん危険なことです。適切な給気がなければ台所の換気扇をいくら回しても排気することはできません。サッシや玄関ドアの気密性が高まっている時代なので給気口の役割はとても重要です。

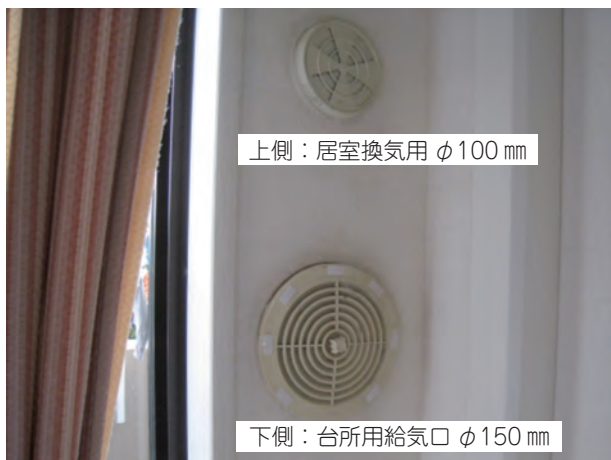
いずれも「常時閉」で住まわれていた

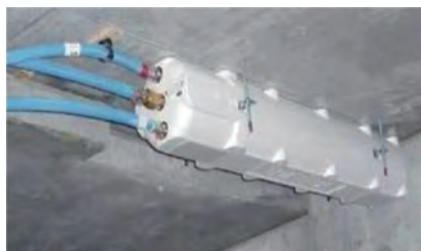
〈マンション 天井設置例 18ℓ〉

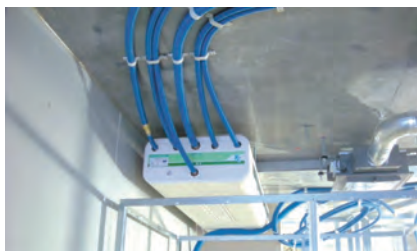
〈マンション 天井設置例 36ℓ〉

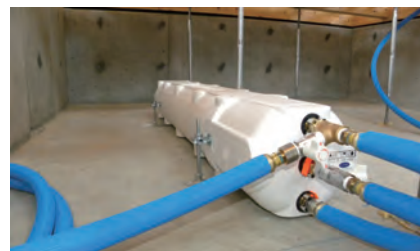
〈戸建住宅 床下設置例 18ℓ〉
