# m a r t a

## ◇マンション大規模修繕とエコロジー

## ◇東日本大震災とマンションの耐震化

# マンション大規模修繕と エコロジー

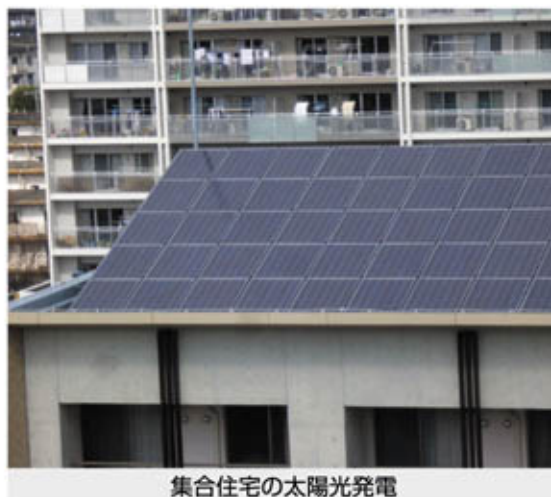
集合住宅の太陽光発電

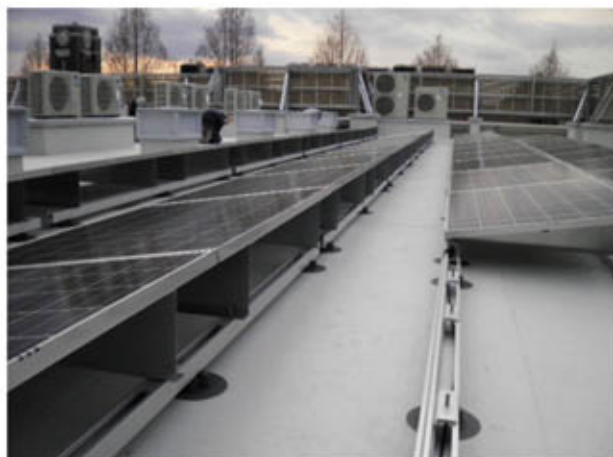
太陽電池パネル架台と屋上防水

屋上に太陽電池パネルを据え付ける方法は、架台を建物にアンカーで固定し、その架台と太陽電池パネルを固定します。アンカー打ちの時に既存防水層を貫通するので新規防水や部分補修が必要になります。防水層を貫通した固定金物回りの防

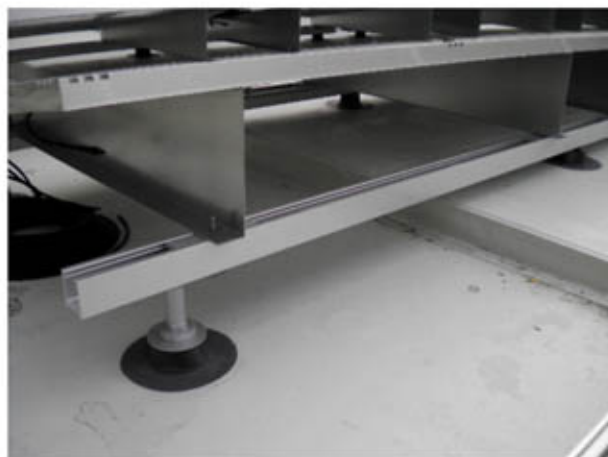
架台回りの防水処理

水処理が重要ですが、各防水メーカーでは太陽光発電専用の防水システムを開発し販売しています。選定時に注意しなければならないのは、屋上防水の修繕時（保護塗装塗替え、部分補修、全面更新等）に、太陽電池パネルの移動や取外しの必要が無い構造になっていることと、太陽電池パネル更新時に屋上防水補修の必要が無い構造になっていることです。

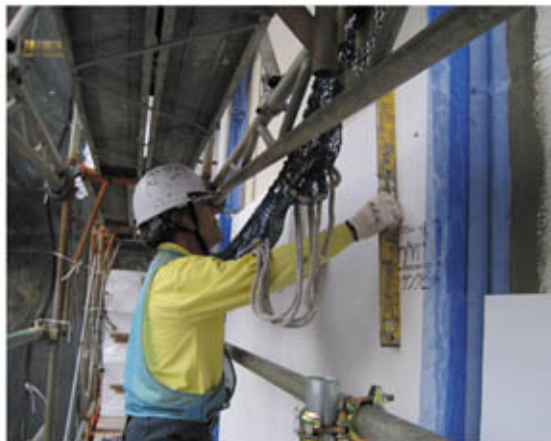
断熱材張りの施工状況

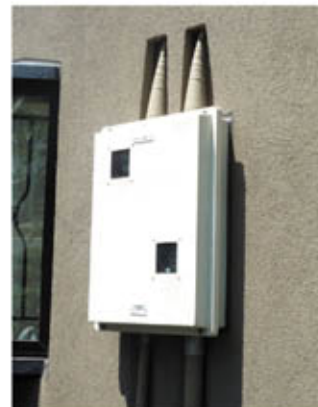
設備盤回りの断熱材切り欠き

断熱材（発泡ポリスチレン等）を下地に密着させるので、ある程度の下地精度が要求されます。また、機械的な固定をせずに既存塗装の上に直に張るので、既存モルタルの浮き補修や既存塗膜の劣化部除去と付着強度確認、および断熱材を張った後の付着強度確認が重要です。その他、サッシ回りや水切り、スリーブ、設備盤等と断熱材との納まり、防水性について設計段階から十分に検討する必要があります。納まり次第で工程や費用が大きく変わります。

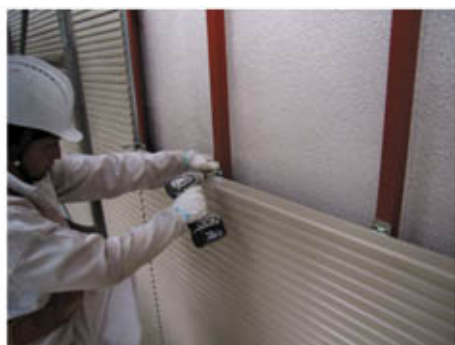
下地金物と外装材  
(写真は断熱材がありません)

金物で軸組みを行い、断熱材（押出発泡ポリスチレン等）施工後に外装仕上材を固定していきます。窓回りや設備盤類など、湿式工法のように断熱材を切り欠くだけではありません。➤

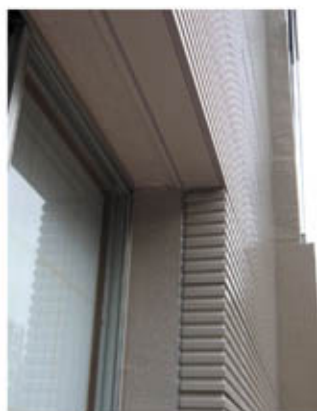
窓回りの納まり

外壁に取り付けてある部品を一度取り外し、固定金物を延長し再取り付けしたり、盤類を取り外さず、盤周囲を金物等で縁取りしたりします。設計段階では窓回りや機器類など各部の納め方について詳細に検討する必要があります。その他の特徴は、タイル張り、サイディング等様々な材料を選択することが出来ます。性能とコストを踏まえ、外装デザインの検討も同時に行うことが重要です。また、躯体にアンカーで固定をするので、既存の外壁塗装の状態に左右されることはありません。

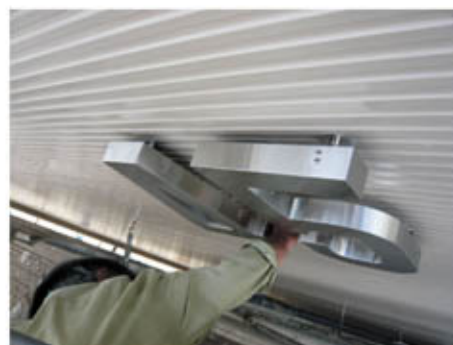
棟番号は支持金物から取替え

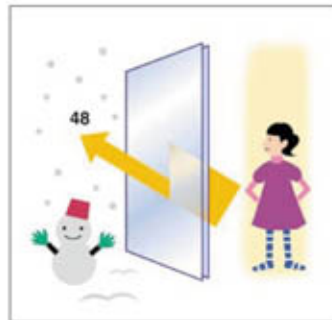
(断熱性) 一般複層ガラス

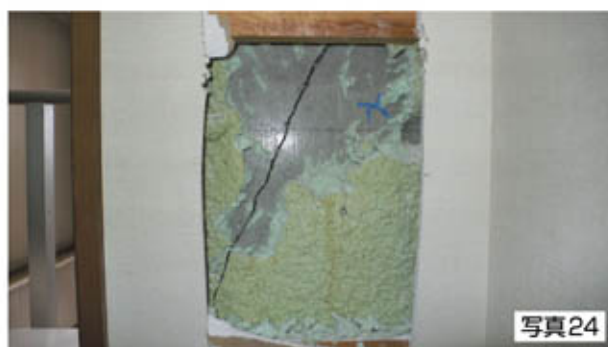
写真24

ターボードのクロス張りですので室内側の表面は全く変わりありません(写真24)。一見しただけでは分かりませんが、放置しておけばやはり急に結露が増えてくると色々な問題が出てくるかと思っています。そして、このようなクラックの補修については外側から何かを注入しても反対側から流出していくようなことになり、双方から工事を行う必要があります。更に言えば、何らかの補強を考えた直し方をしない限り、例えばエポキシ樹脂やポリマーセメントの充填だけでは、強度に関しては事足りないといえるのではないかと思います。

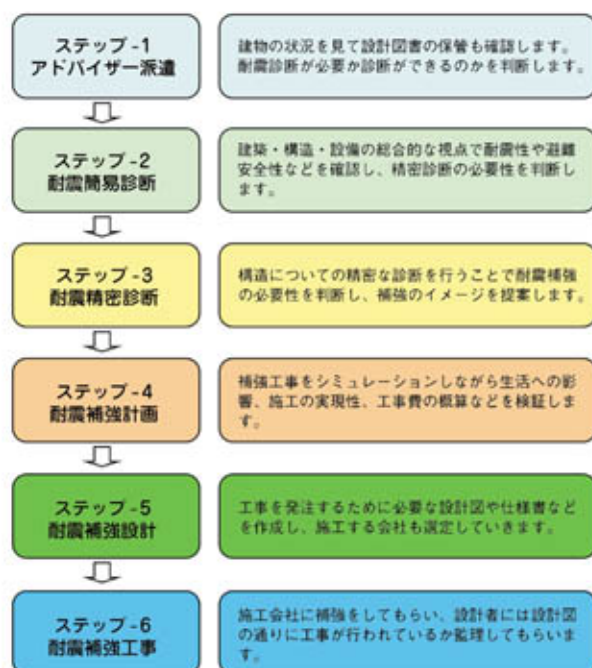
その活動の中で、区分所有マンションにおける合意形成の難しさ、具体的には、例えば、一足飛びに精密検査を行い補強することが極めて難しいことなどが分かりました。元々予想はしていたのですが、実際に体感できたというようなことで、そうした経緯を踏まえ、様々なステップをゆっくり踏みながら合意形成も何度も何度も説明を繰り返して、工事の実現につなげていこうという考え方が定着してきました(図3)。今ではアドバイザーを派遣して図面や構造計算書を確認するところからスタートして、まずは簡易診断を行いましょうと、構造だけではなく建築的な避難安全性や設備の耐震性も踏まえ簡易に診断をして精密診断が必要か否かを判断します。そして補強の必要性が判断されたら補強計画ということで、ここでいきなり設計というのも非常に難しいものがあります。やはり計画段階でいかに合意形成を図っていくか、例えば自分の家のバルコニーの目と鼻の先に大き

図3 マンション耐震化へのステップ

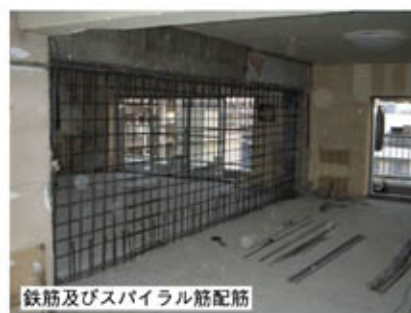
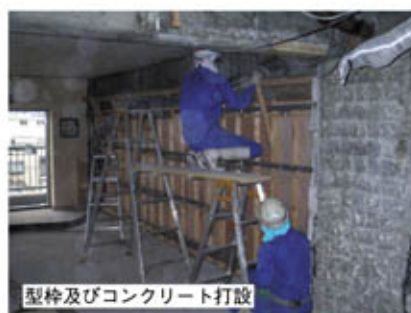
具体的な工法をいくつか簡単に紹介させていただきます。最も効果的といわれるのが、ピロティを補強するような場合にRCの耐震壁を入れる方法です（写真25）。これを家の中で行うとなると、家の中が工事現場になってとても住んでいられません。既存の柱、梁にアンカーを打ち、スパイラル筋を回して配筋し、型枠を組んでコンクリートを打設、最後にグラウトというような作業になります。袖壁を撤去して柱本来の性能が発揮されるようにする、耐震スリットを入れて現在の新耐震基準と同様の縁切りをする、極短柱を直していくというような工法もあります。写真26は比較的やり易い工法で、貫通しなくても効果のあるスリットを開けるような新開発の機械を用いるタイプです。普通のはつり作業は大体96dbくらいの騒音ですが、こ

写真25 耐震補強の工法（RC耐震壁）

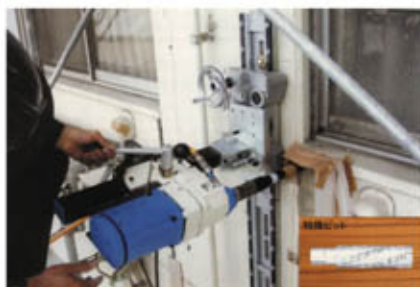
の機械では77db程と、騒音振動という点でも徐々に改良が進んでいる様子が見られます。このほか柱の鋼板巻きもよく行われますが（写真27）、やはりコンクリート表面の目荒しの騒音と振動が問題になることと、背後に設備の配管類やPSがある場合は設備の盛り替えが必要になります。また、鋼板の厚さによっては見た目でも目立つRが必要になることがあります。

写真26 耐震補強の工法（耐震スリット）

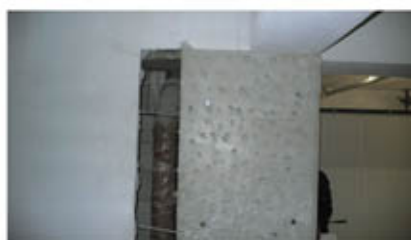
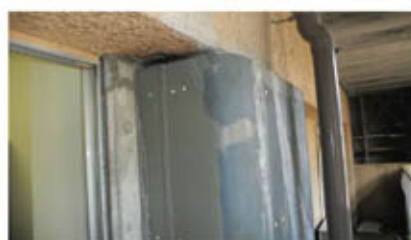
写真27 耐震補強の工法（柱鋼板巻き）

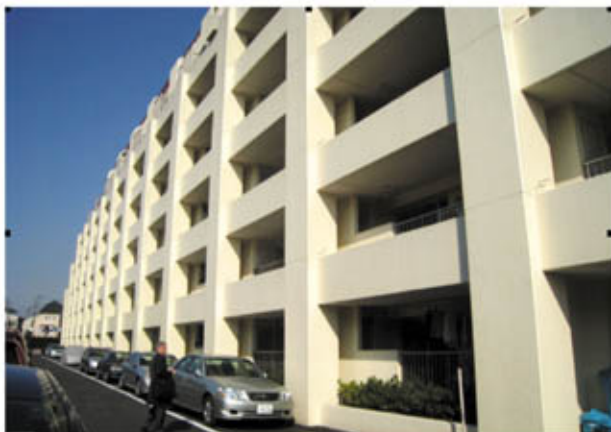
最後に、昨今のマンションでも比較的多く採用されているのがアウトフレーム工法です。写真28は都内のマンションですが、バルコニーの先にアウトフレームを渡して既存の柱・梁に定着をするというものです。基本的に現状の眺望は確保されますが、少し奥まる感覚があるので、ちょっと暗くなるようなことはあるようです。美観的にはフレームが外にある今どきの新築マンションに近いタイプに見えるので評価は高いようです。写真29

写真28 耐震補強の工法（アウトフレーム工法）

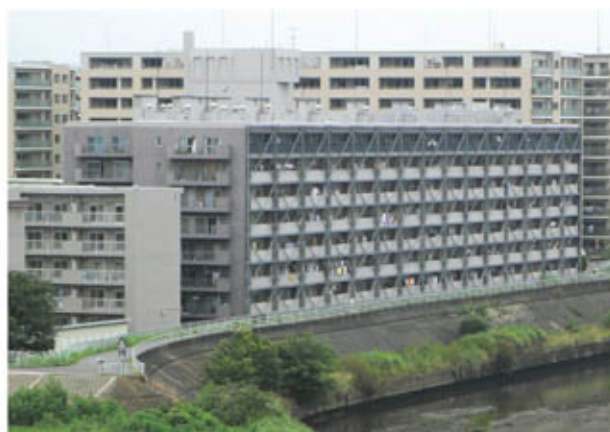
も結構有名な事例ですが、バルコニー側全体に斜めの部材を回して補強したものです。本来、 $I_s$ 値が低い箇所だけを補強すればよいのですが、それでは不公平感があるので区分所有者全員で負担しあうことで合意形成され、かつ、補強部材の太さを細くできたという分譲マンションならではの補強事例も誕生しています。

写真29 耐震補強の工法（ブレース工法）

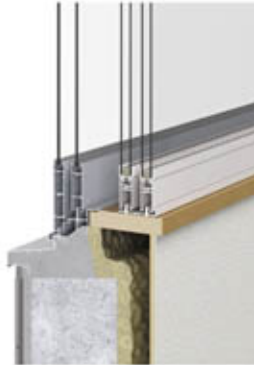
外窓の既存サッシはそのまま室内側の木額縁等に樹脂製の内窓を新設し、既存外窓と合わせて二重窓に改修します。取付作業は簡単ですが外窓にウィンドファンや室内側の木建障子、カーテンレールが有る場合、また、外窓が内開きタイプの窓などでは内窓の設置が出来ない場合がありますので、事前に施工業者へ問合せを行い確認が必要となります。

樹脂内窓設置イメージ
