## 新技術・製品情報

## 懸念される配管リフォーム後の流量不足

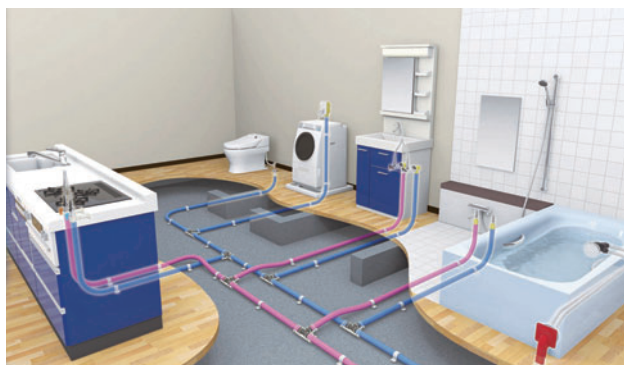
写真1 新設時の配管

近年、住宅の長寿命化やリノベーション需要の増加に伴って、給水・給湯配管のリフォームを行う機会が増えてきている。その際に、「リフォーム後に水の出が悪くなった」と話を耳にする。その一つの要因として、配管時に継手を多く使用することが挙げられる。新設時は写真1のように、給水・給湯する場所に応じて継手を使用して配管されているため、継手の使用数が少ないが、リフォーム配管では、一般的に既存の躯体をかわしながら施工していくため、写真2のようにエルボ継手が多用される。

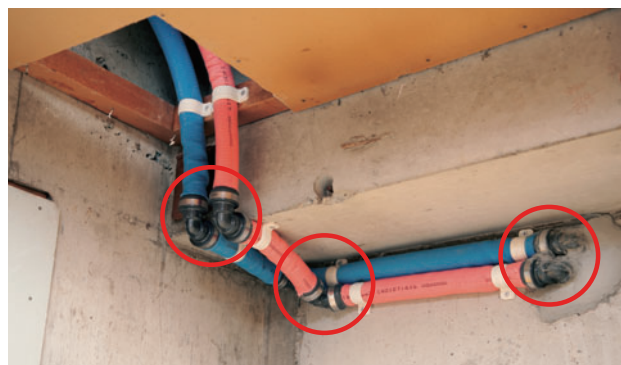
写真2 リフォーム時の配管

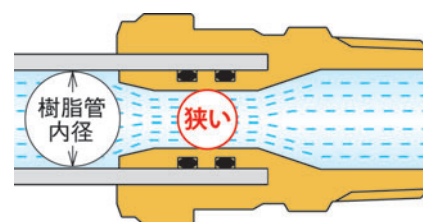
一般的に内径シール構造と呼ばれる継手(図1)は、樹脂管の内径部で止水させるためのオーリングを有している。そのため、継手の構造上、樹脂管の内径と比べて流路が狭くなり、大きな圧力損失が生じることになる。

図1 内径シール構造の継手

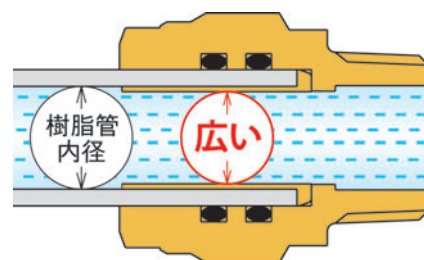
一方、外径シール構造と呼ばれる継手(図2)は、樹脂管の外径部で止水させるためのオーリングを有している。そのため、流路は樹脂管の内径とほぼ同等となり、内径シール構造の継手と比べて圧力損失が生じにくくなる。したがって、外径シール構造の継手であれば、リフォーム配管にエルボ継手を多用した場合でも、流量を確保しやすい。

図2 外径シール構造の継手

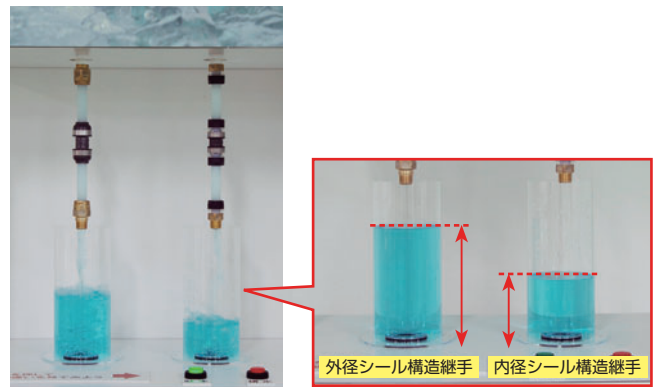
架橋ポリエチレン管 13A に内径シール構造の継手、外径シール構造の継手をそれぞれ3個ずつ接続し、上部タンクから圧力をかけずに7秒間水を流す簡易的な試験を行った。

試験結果は歴然としており、外径シール構造の継手を使用することで、圧力損失が小さくなりリフォーム現場で発生している、流量不足リスクの軽減につながるであろう。

写真3 流量試験結果

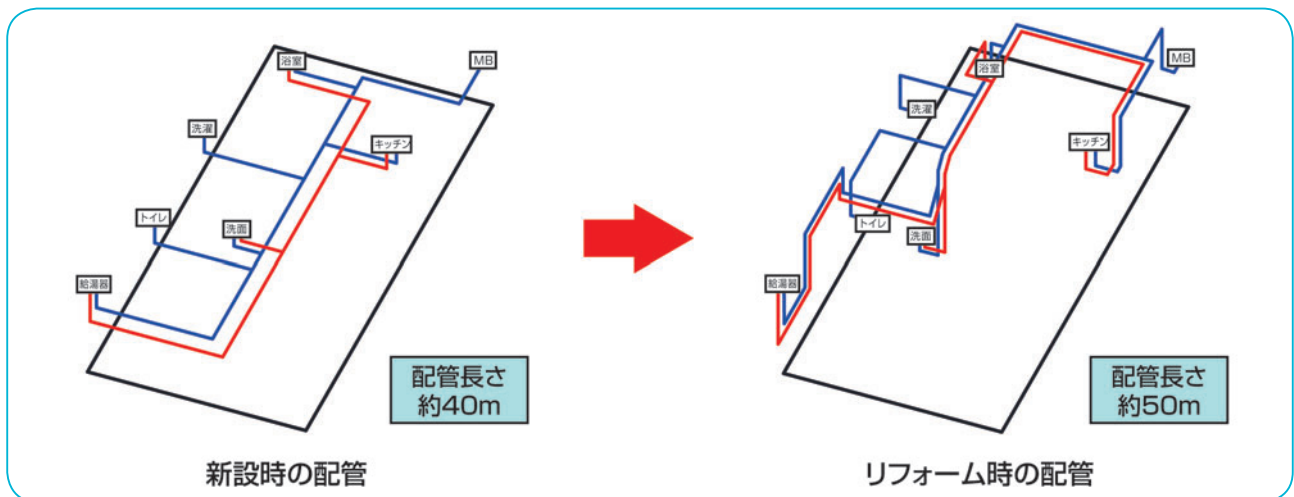
図3のような配管のリフォームを行った。新設時には床下に配管していたが、リフォーム時に床をはがすのは避け、天井を沿わせて配管している。

図3 配管リフォーム前後

今回の現場では、表1の継手を使用した。リフォーム時は、既存の躯体をかわしながら配管しているため、エルボ継手が多用されている。継手一つ一つで圧力損失が発生するため、新築時よりリフォーム時のほうが、非常に大きな圧力損失が発生していることがわかる。
